Versuchsbericht

Zugversuch

Autolift Vauxhall Vivaro

Zugversuch Autolift Sky 1400 in Opel Vivaro 02.03.2012
Pulling test Autolift Sky 1400 in Vauxhall Vivaro 02.03.12

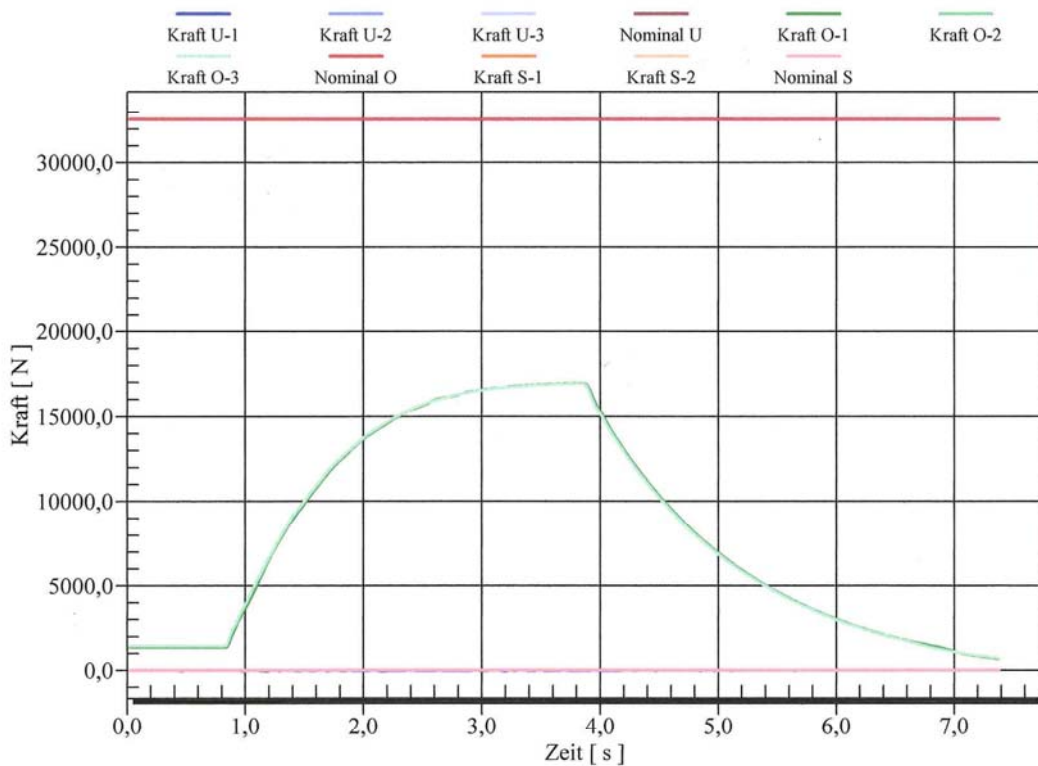
Datei:	D:\Zuganlage\Daten\2012\Autolift02.03.2012V1		
Bearbeiter:	B. Pfiffer	Zeichnung-Nr.:	
Datum:	Fr 02.03.2012 V1	Prüfgestell:	Vauxhall Vivaro
Prüfling:	Autolift S.r.l.; SKY 1400	F_nom oben:	32569 N
Masse:	166Kg	F_nom unten:	0 N
Kurznotiz:	Zw.5,5°; Gesamtkraft = Summe O1 +O3

KRAFT - ZEIT - DIAGRAMM

Maximalwerte der einzelnen Kraftverläufe:

Kraft U-1	Kraft U-2	Kraft U-3	Kraft S-1
-5 N	24 N	-4 N	4 N
Kraft O-1	Kraft O-2	Kraft O-3	Kraft S-2
16932 N	14 N	16922 N	25 N

Der Lift bleibt fest mit dem Fahrzeug verbunden .
Es gibt lediglich eine leichte Verformung von 260 mm.
Der Test wurde bestanden

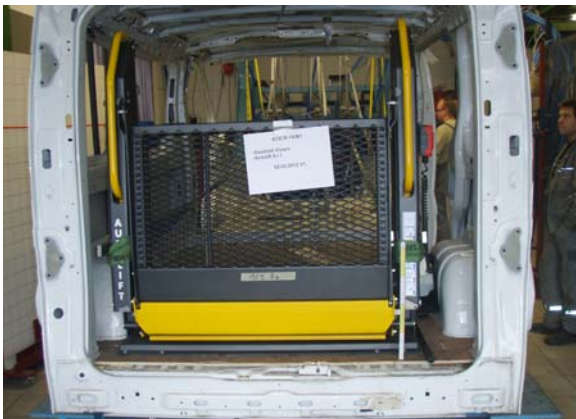
Abbildung 1

Bild vor Versuch

Picture before test

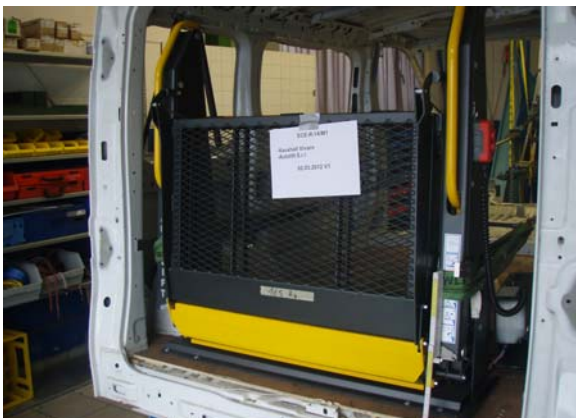
Abbildung 2

Bild vor Versuch

Picture before test

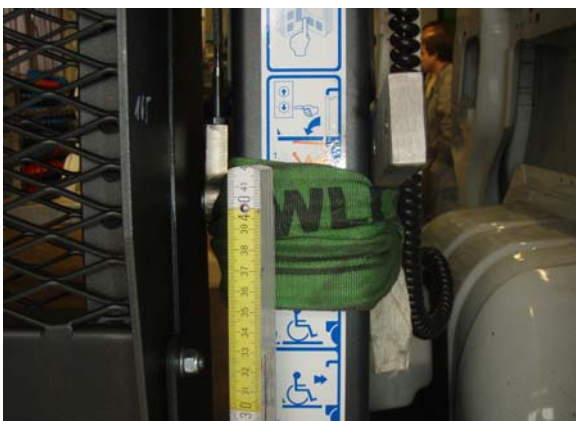
Abbildung 3

Schwerpunkt

Center of gravity

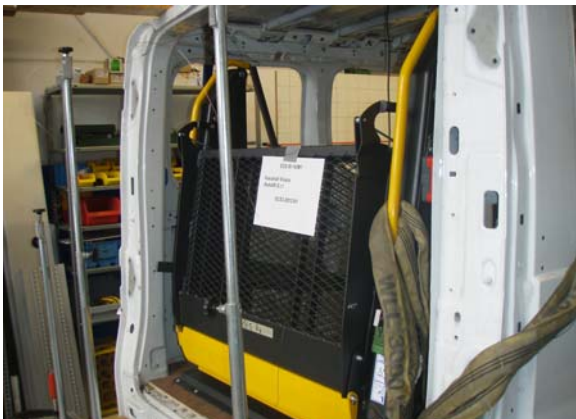
Abbildung 4

Bild nach Versuch
Verformung 260 mm

Picture after test
Movement 260 mm

The lift stays connected to the vehicle
There is just a light deformation of 260 mm
The test was passed-

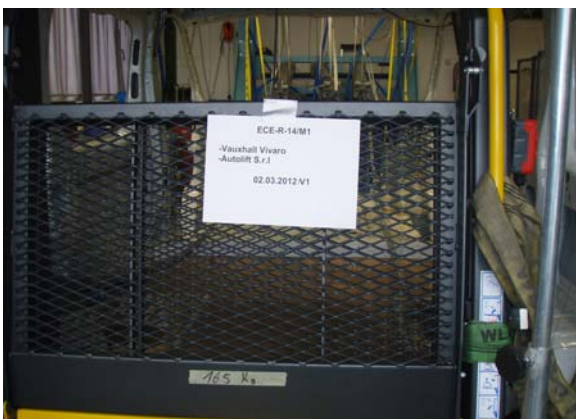
Abbildung 5

Bild nach Versuch

Picture after test

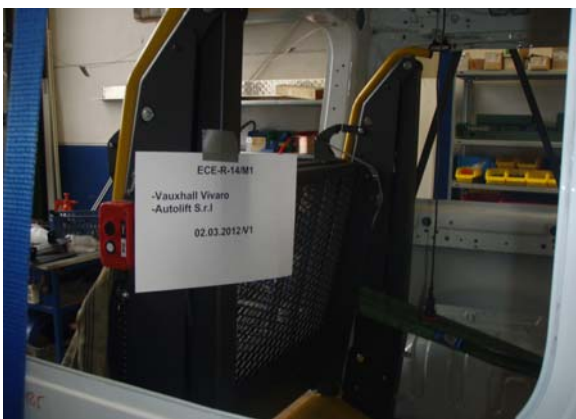
Abbildung 6

Bild nach Versuch

Picture after test

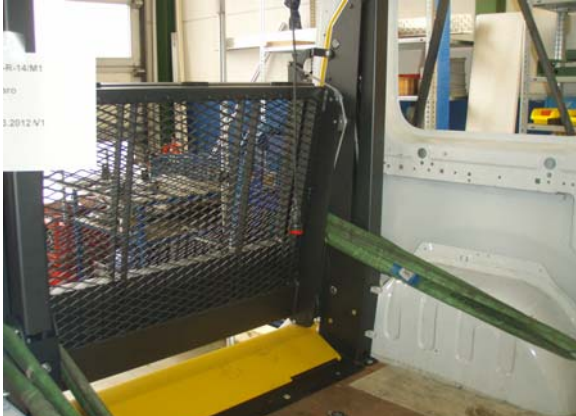
Abbildung 7

Bild nach Versuch

Picture after test

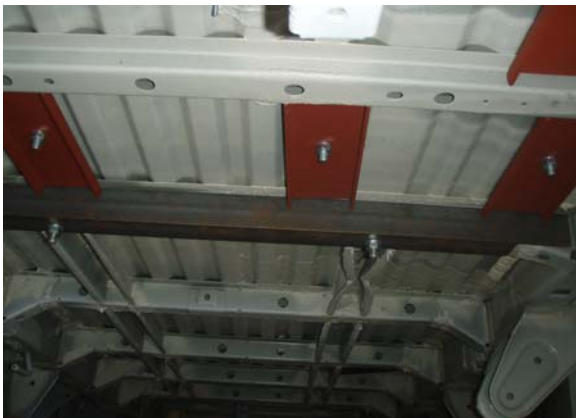
Abbildung 8

Bild nach Versuch

Picture after test
